Agencia de Cooperación  
Internacional del Japón

SERVICIO GEOLÓGICO NACIONAL  
REPÚBLICA DOMINICANA

# Reducción de la vulnerabilidad sísmica de las edificaciones escolares en la Provincia de San Cristóbal

2014

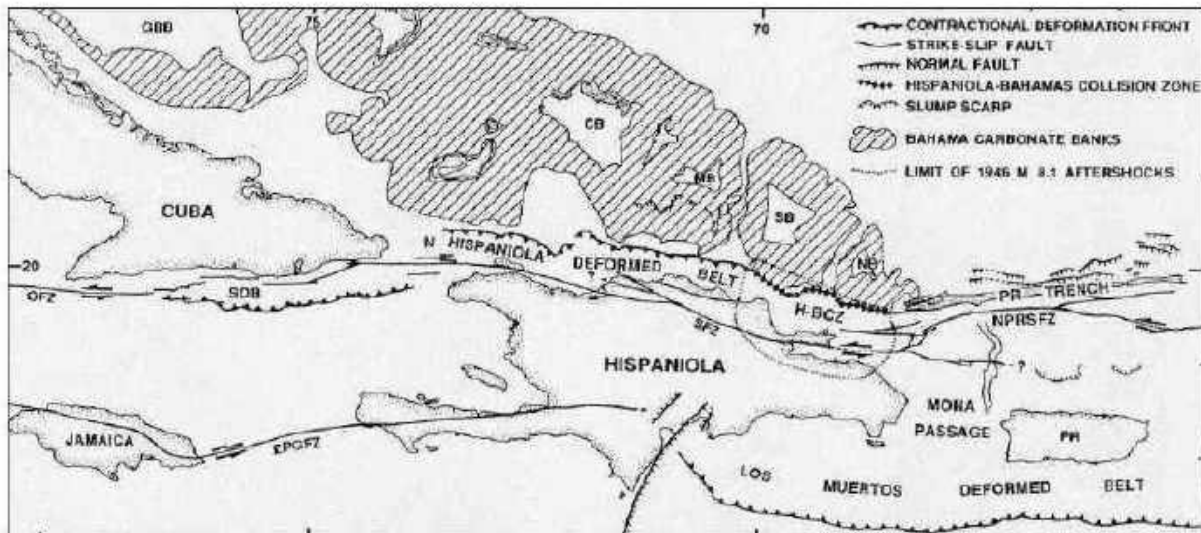
**Fig. 4 Posición de La Isla de La Española y relación de los principales cizallamientos sinistros con la falla transformante Polochic/Caimán. Fuente: (Dolan J.F. et al, 1998).**

Estas estructuras se insertan en un sistema de fallas transformantes complejas, el sistema Polochic/Caimán, activo desde el Terciario y cuya evolución, hasta los tiempos actuales, arrastra una estructuración nueva de la cadena.

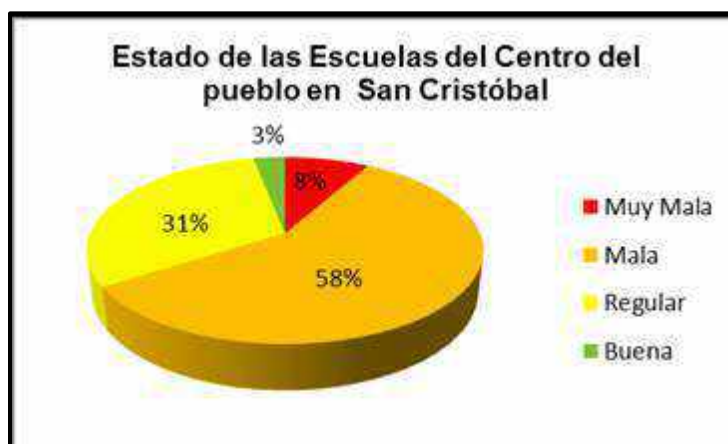
Fig. 22 Estado de las Escuelas del Centro del Pueblo en San Cristóbal

El 8% de las escuelas del Centro del pueblo en San Cristóbal están en estado muy malo, y el 58% están en condiciones malas (Fig. 22).

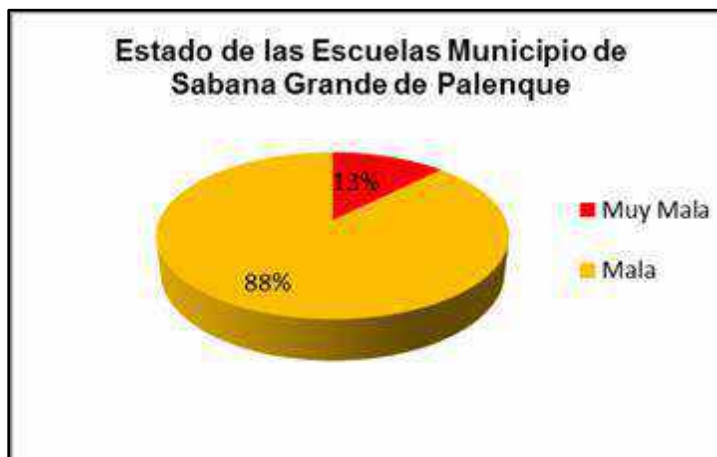
Fig. 23 Estado de las Escuelas Municipio de Sabana Grande de Palenque

Existen 8 escuelas en municipio de Sabana Grande de Palenque, de las cuales 7 está en estado malo para un 88% y 1 en condiciones estructurales muy malo, con un porcentaje de 13% respectivamente. (Fig. 23).

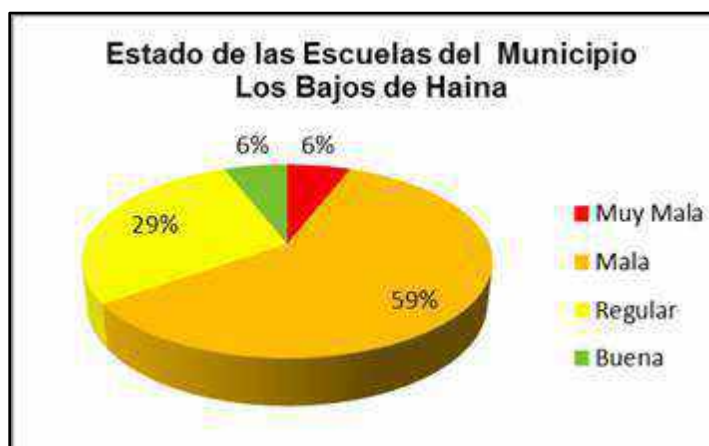
Fig. 24 Estado de las Escuelas del Municipio Los Bajos de Haina

El 6% de las escuelas del municipio de Los Bajos de Haina están en estado muy malo, y el 59% están en condiciones malas (Fig. 24).

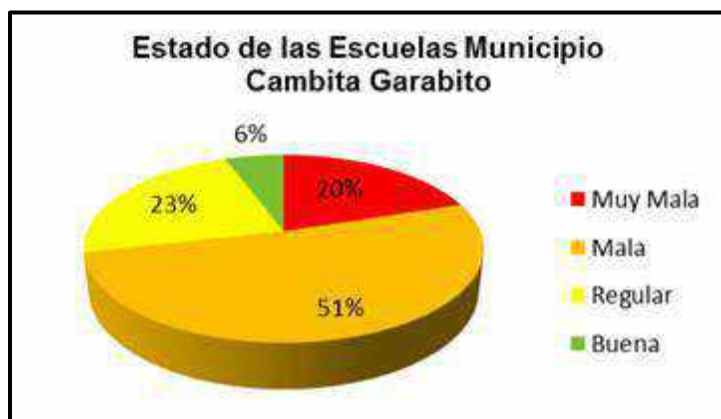
**Fig. 25 Estado de las Escuelas Municipio Cambita Garabito**

El 20% de las escuelas del municipio Cambita Garabito están en estado muy malo y el 51% están en condiciones malas (Fig. 25).

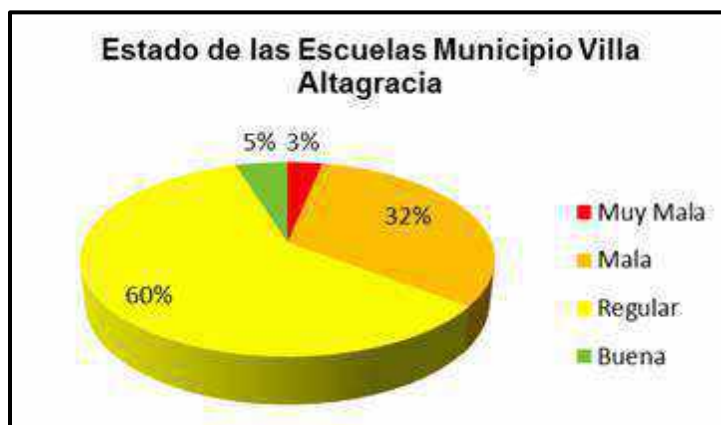
**Fig. 26 Estado de las Escuelas Municipio Villa Altagracia**

El 3% de las escuelas del municipio Villa Altagracia están en estado muy malo, mientras el 32% están en condiciones malas (Fig. 26).

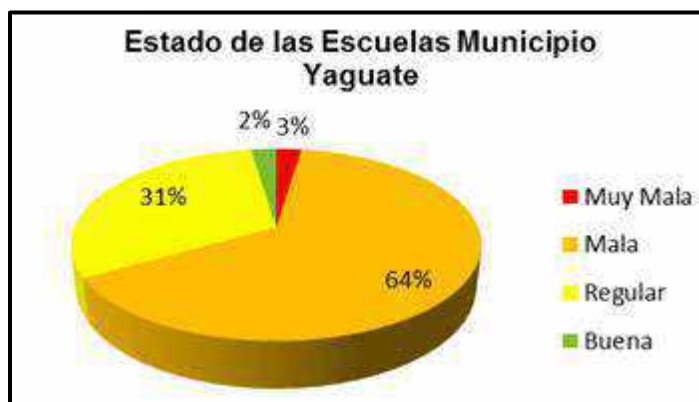
**Fig. 27 Estado de las Escuelas Municipio Yaguate**

El 3% de las escuelas del municipio Yaguate están en estado muy malo, mientras el 64% están en condiciones malas (Fig. 27).

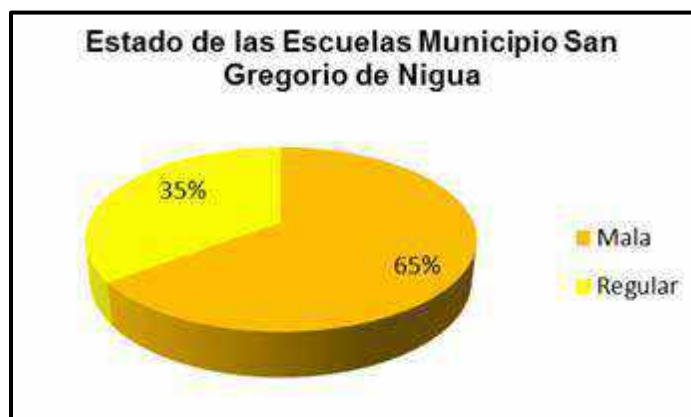
**Fig. 28 Estado de las Escuelas Municipio San Gregorio de Nigua**

De las 17 escuelas existentes en el municipio de San Gregorio de Nigua, 11 está en estado malo con un porcentaje de 65%. No existen escuelas en condiciones estructurales muy malas. (Fig. 28).
