“Evaluación Pre-Evento de la Vulnerabilidad Sísmica y Riesgo Estructural en el Sector del Ensanche Ozama”

Prueba Piloto de Aplicación de Herramientas
de Evaluación en Comunidades Vulnerables
Ensanche Ozama

Marco del Proyecto PREPARADOS – 2025

Zona piloto: Ensanche Ozama, Santo Domingo Este

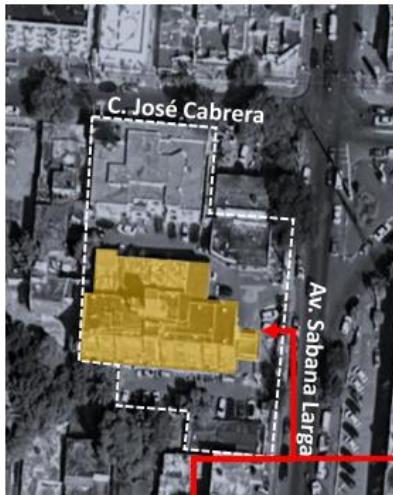
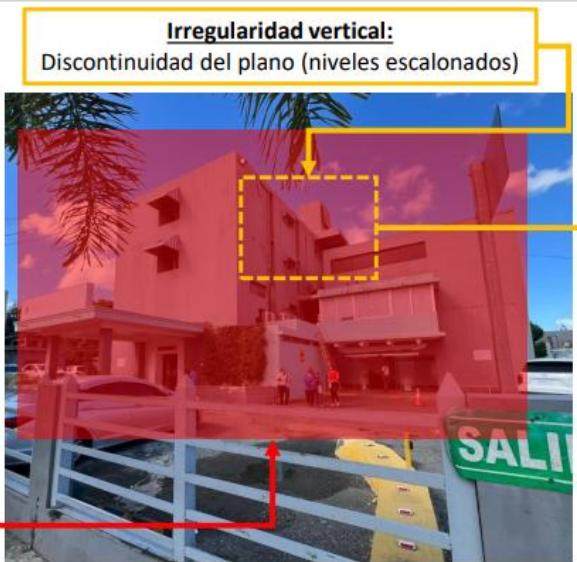
CLINICA LA ALTAGRACIA

Irregularidad horizontal:
Esquinas Re-Entrantes

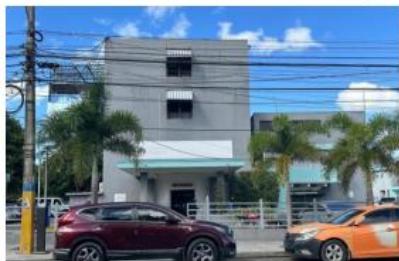
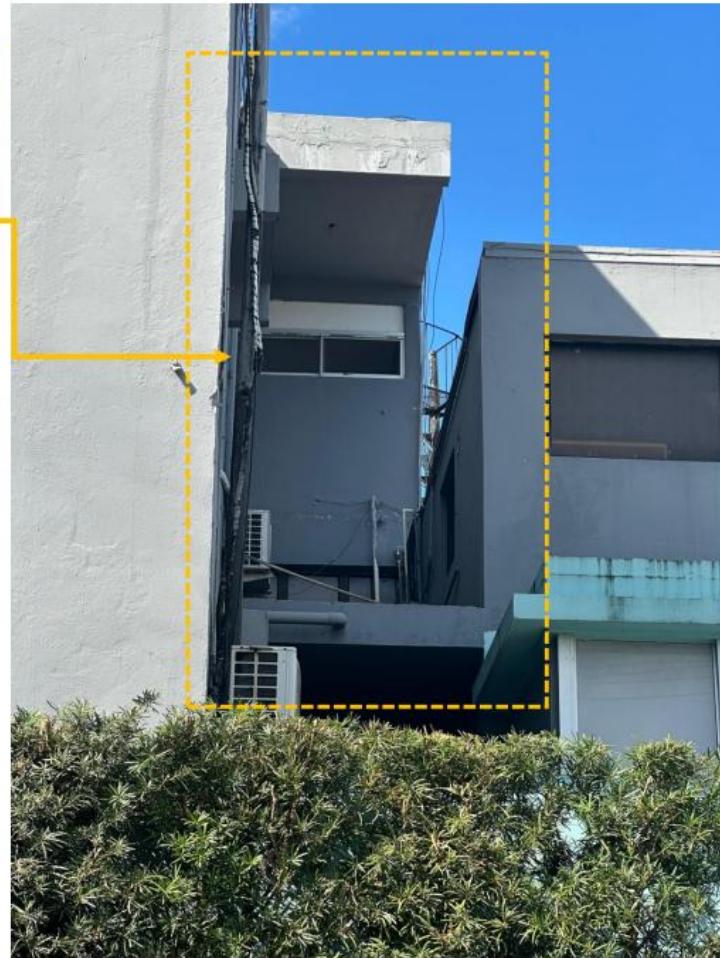
Durante la evaluación visual del edificio se **identificó una irregularidad vertical** por discontinuidad de planos, específicamente generada por la presencia de losas a diferentes niveles y voladizos no alineados con el sistema resistente.

En las imágenes se observa:

- Un **cambio brusco** en la **alineación vertical de la estructura**, donde la losa superior sobresale respecto al volumen inmediato inferior.
- Transición no uniforme de niveles**, generando un “escalón” estructural.
- Posible **interrupción de elementos verticales** (columnas o muros) que no continúan directamente hasta la base.
- Agregados y anexos posteriores (equipos, ductos, cerramientos livianos) que aumentan la **carga no considerada en el diseño original**.
